### ТЕХНІЧНИЙ ЗВІТ

**о результатах обстеження газоходів у зоні виконання аеродинамічних  
випробувань технологічних вентиляторів випалювальної машини  
Lurgi-552A з ціллю визначення їх фактичної продуктивності  
ПАТ «ПівнічнийГЗК»**

/м. Кривий Ріг, Україна/  
25.08.2026 г.

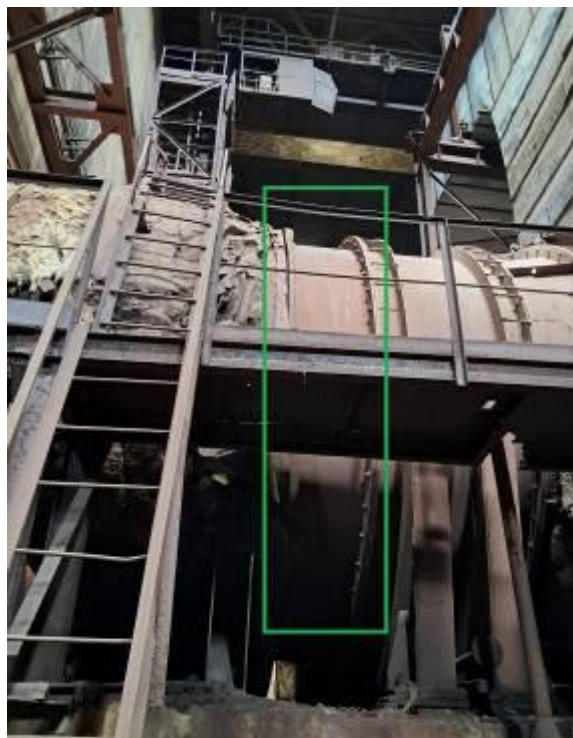
Мал.2. Замірна точка №1.

**Точка 1** – найбільш зручна для облаштування замірна точка (Мал. 2), тим більше що ми вже маємо невеликий майданчик у зоні розташування замірних портів.

Є циліндрична вставка, у якій планується виварювання портів. Теплоізоляції немає, корозійного зношування теж. Додаткових робіт не потрібно. Є кілька «диких» вимірних отворів, які необхідно буде заварити.

| № точки | Зауваження | Додаткові роботи |
|---|---|---|
| 1. | Відсутність теплової ізоляції, «дикі» отвори для вимірів, вірогідна сильна турбулентність при проведенні вимірів. | Заварювання «диких» отворів у кількості 8 шт, діаметром біля 250 мм. |

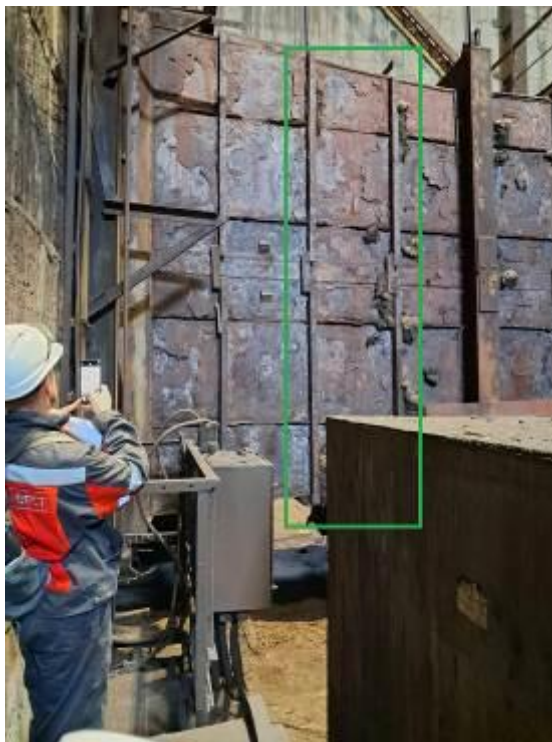
Мал.3 Розміщення точки вимірів №6.

**Місце для вимірної точки №6** (Мал. 3) вважаю одним із найбільш проблемних. Відсутність теплоізоляції та постійна вологість призвели до сильного корозійного зносу стінок прямокутної ділянки газоходу.

Має місце сильне відшарування пластів окалини. Стінка "грає" при натисканні. Швидше за все, організація вимірних портів вимагатиме накладання додаткового металевого листа або відновлення ділянки газоходу. Крім цього, є безліч «диких» вимірних отворів, які необхідно буде ліквідувати.

| 6. | Відсутність теплової ізоляції, «дикі» отвори для вимірів, значний корозійний знос стінок газоходу. | Посилення стінок газоходу з обох боків перед виконанням вимірних портів. Орієнтовна площа для посилення стінок – 2 дільниці по 4 м <sup>2</sup> . Заварювання «диких» отворів у кількості 10 шт, діаметром біля 200 мм. |

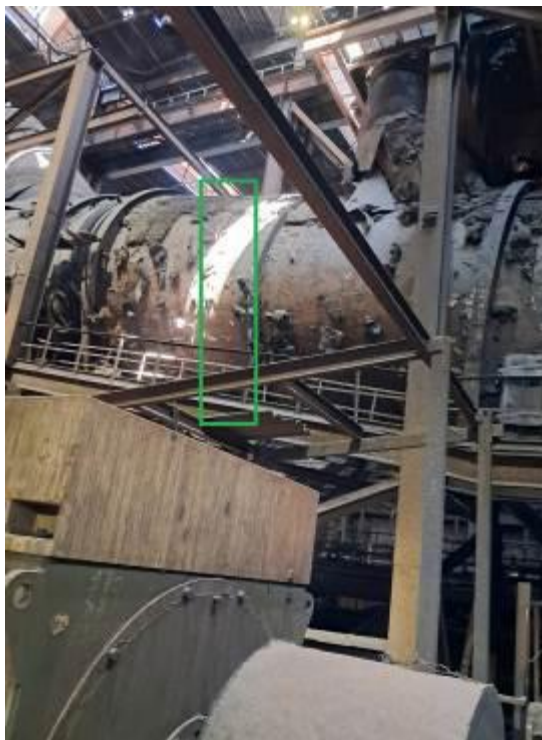
Мал. 4 Місце розташування точки вимірів №7

**Місце організації вимірної точки №7** (Рис. 4) є круглим газоходом.

Основне зауваження – відсутність проектного шару теплоізоляції. Залишки штирів на зовнішній стінці. Видимого корозійного зносу немає. Майданчик буде вищим за нульову позначку, потребує відповідної організації вимірної точки.

| 7. | Відсутність теплової ізоляції | Потрібна підготовка поверхні газоходу – треба загнути штирі, які залишилися після ізоляції (орієнтовна кількість – до 40 шт.). |

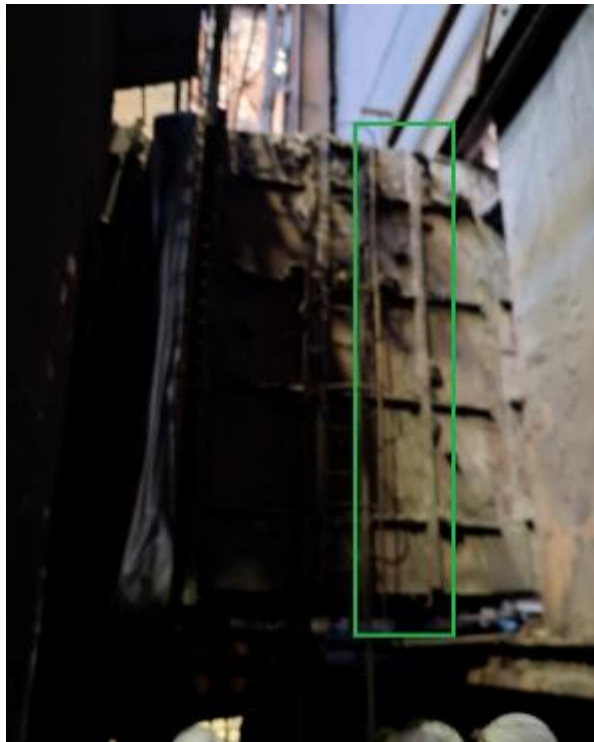
Мал. 5 Місце розташування точки виміру №8.

**Газохід прямокутного перерізу вимірної точки №8** (Мал. 5), має досить коротку ділянку розміщення портів, позбавлений теплової ізоляції.

Ділянка має вертикальні сходи. Досить зручна для організації майданчика або розміщення платформа для проведення вимірів. Сильного корозійного зносу немає. Є старі замірні отвори, які необхідно буде заварити. Гнучка вставка на цій ділянці пошкоджень не має.

| 8. | Відсутність теплової ізоляції, «дикі» отвори для вимірів | Заварювання «диких» отворів у кількості 8 шт, діаметром біля 150 мм. |

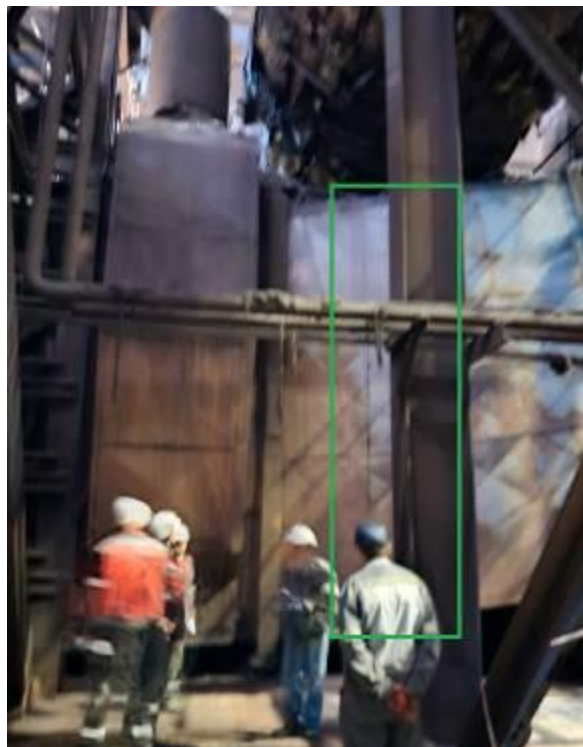
Мал. 6 Місце розташування точки виміру №9.

**Газохід вимірної точки №9** (Мал. 6) має прямокутний переріз і майданчик зручно розташовувати на нульовій позначці. Можливі виміри із платформи.

Відмінна особливість газоходу – практично цілісний шар теплової ізоляції. Один із найкращих газоходів за технічним станом. Зауважень щодо нього немає. Після організації вимірних портів потрібно буде відновити шар теплоізоляції.

| 9. | - | Відновлення шару теплової ізоляції зверху кришок вимірних портів, та оброблення кромки навколо портів. Кількість портів та їх розмір – згідно ТЗ. |

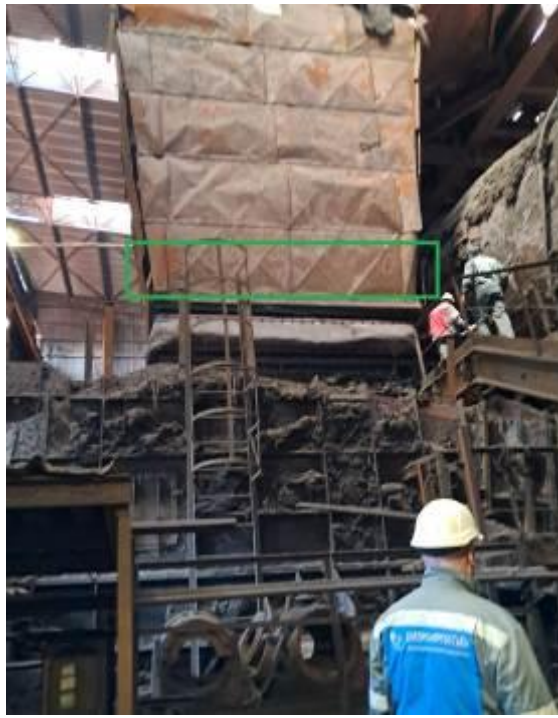
Мал. 7 Місце розташування точки виміру № 10.

**Ділянку газоходу для розміщення вимірної точки №10** (Мал. 7) слід визнати одним із найменш зручних.

По-перше, знаходиться значно вище за нульову позначку, відразу на виході з вентилятора. Має конусний прямокутний переріз. Поруч гнучка вставка, щоправда, без пошкоджень. Бокове розташування портів припадає на сусідній газохід, через що виконання вимірів буде складним. Технічний стан задовільний. Потрібно буде передбачити відновлення теплоізоляції.

| 10. | Важка конфігурація газоходу. При проведенні вимірів очікується сильна турбулентність та похибка у результатах вимірів. | Відновлення шару теплової ізоляції зверху кришок вимірних портів, та оброблення кромки навколо портів. Кількість портів та їх розмір – згідно ТЗ. |

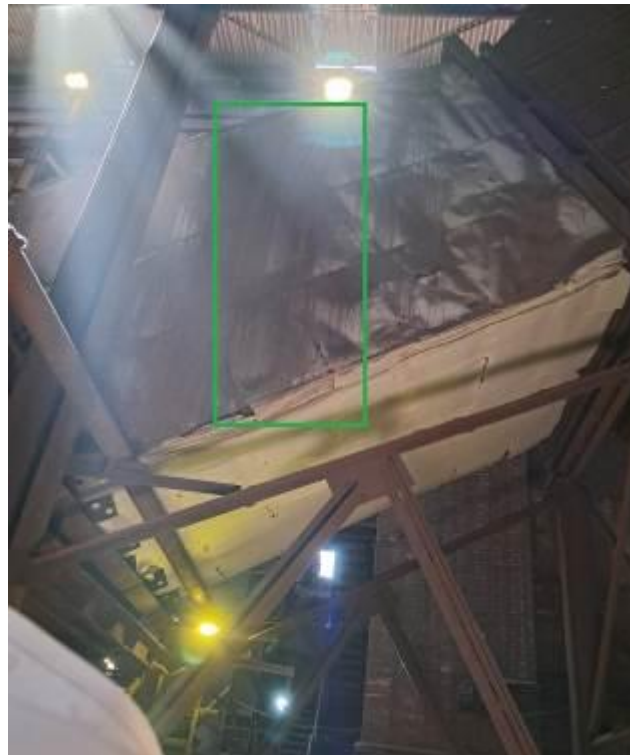
Мал. 8 Місце розташування точки виміру № 12.

**Газохід у місці розташування вимірної точки № 12 (Мал. 8) має задовільний стан і є теплова ізоляція.**

Недолік цієї ділянки – високе розташування над нульовою позначкою підлоги. Конструкція майданчика буде досить складною та металомісткою. Переважно використання для вимірів витягу, якщо дозволить висотна позначка. Також необхідно буде відновлювати теплоізоляцію після організації вимірних портів.

| 12. | - | Відновлення шару теплової ізоляції зверху кришок вимірних портів, та оброблення кромки навколо портів. Кількість портів та їх розмір – згідно ТЗ. |

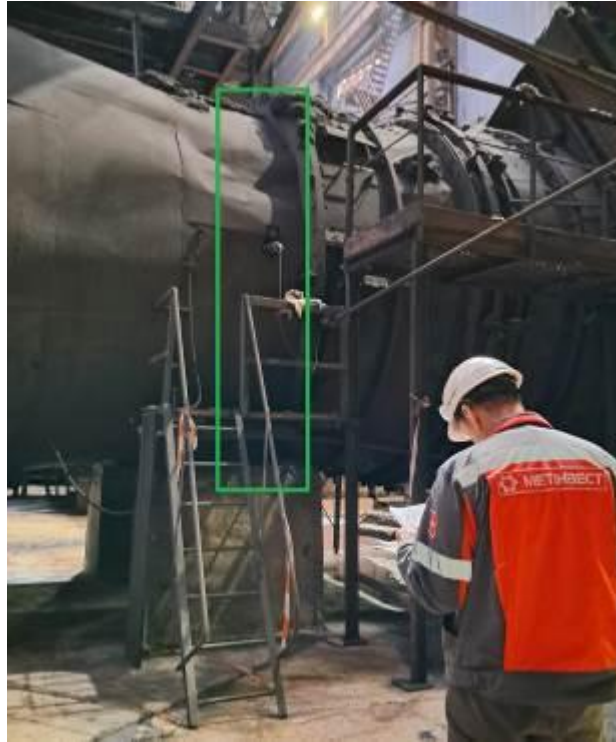
Мал. 9. Місце розташування точки вимірів № 13.

**Ділянка розташування вимірної точки № 13** (Мал. 9) одна з найбільш складних для вимірів. Він розташований між вентилятором та колектором. Має фігурні ділянки та це створить найбільшу кількість завихрень (турбулентності).

З одного боку, ділянка проста у доступі і вже має частину необхідного майданчика. З іншого - матиме максимум похибки при вимірах швидкості. Також необхідно буде відновити теплову ізоляцію після організації портів. Зручний для використання гідравлічного підйомника.

| 13. | Важка конфігурація газоходу. При проведенні вимірів очікується сильна турбулентність та похибка у результатах вимірів. | Відновлення шару теплової ізоляції зверху кришок вимірних портів, та оброблення кромки навколо портів. Кількість портів та їх розмір – згідно ТЗ. |

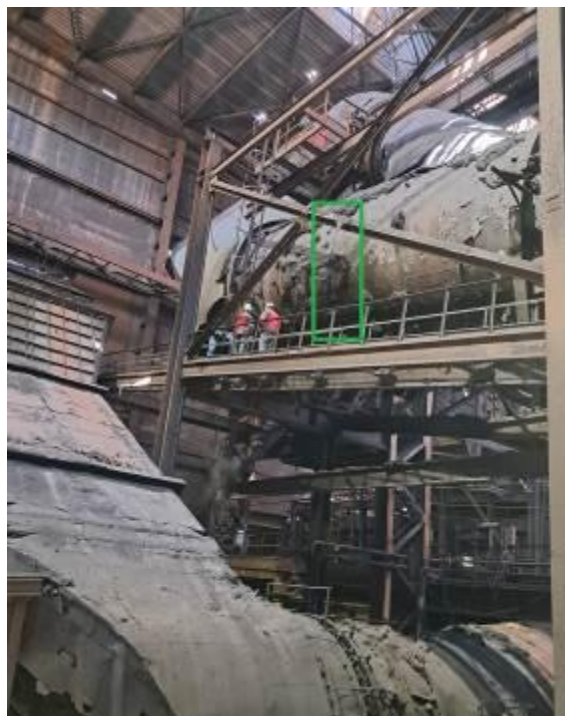
Мал. 10. Місце розташування точки виміру № 14.

**Місце організації вимірної точки №14** (Мал. 10) є круглим газоходом.

Основне зауваження – відсутність проектного шару теплоізоляції. Залишки штирів на зовнішній стінці. Видимого корозійного зносу немає. Майданчик буде вищим за нульову позначку, потребує відповідної організації вимірної точки.

| 14. | Відсутність теплової ізоляції | Потрібна підготовка поверхні газоходу – треба загнути штирі, які залишилися після ізоляції (орієнтовна кількість – до 30 шт.). |

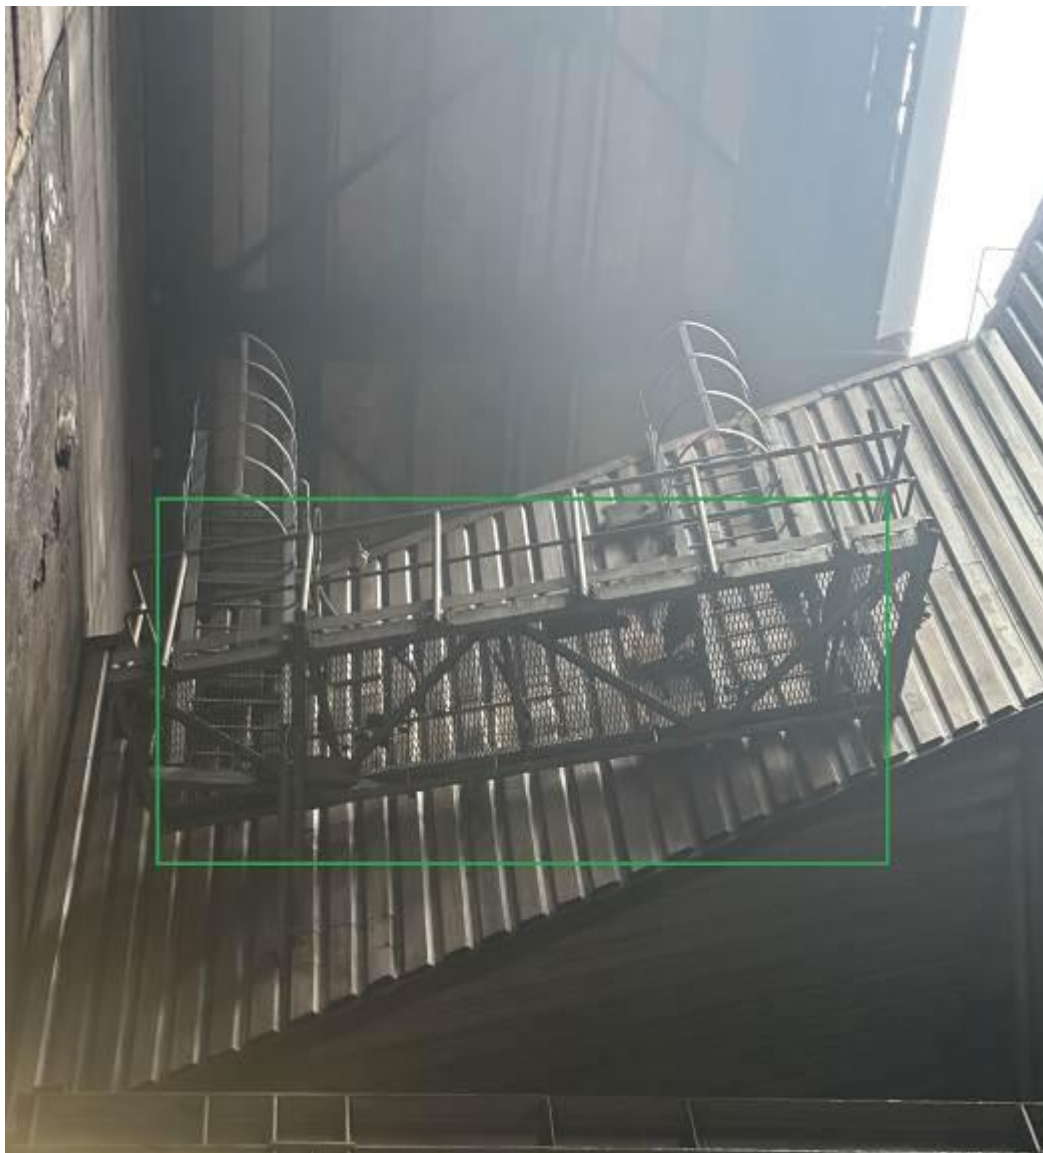
Мал. 11. Типове розташування точок №№ 2-5.

**Вимірювальні точки № 2-5** обладнані необхідним чином та мають екологічне значення. Заміри у них мають проводитися відносно регулярно. Приклад такої точки (№ 2) наведено на Мал. 11. Відмінна особливість цих точок – всі майданчики знаходяться значно вище за рівень підлоги і розташовані на газоходах (парних) на виході з електрофільтрів.

Загалом газоходи в цих точках знаходяться в технічно задовільному стані, чого не скажеш про всі замірні порти. Перед проведенням вимірів, силами підрядних організацій чи цехових служб необхідно провести їхню ревізію. У деяких портах відновити кришки, у деяких (особливо в нижній частині газоходу) виконати чищення замірних патрубків від бруду та окалини та відновити кришки та вузли їх кріплення на патрубках.

| 2,3,4,5 | - | Ревізія 24 вимірних портів з частковою чисткою та відновленням кришок та вузлів кріплення. Роботи виконуються на висоті з діючих майданчиків. |
